Energimærkningsrapport

AFD 9 FEJØVEJ

Fejðvej 1-3-5-7-9

6430 Nordborg

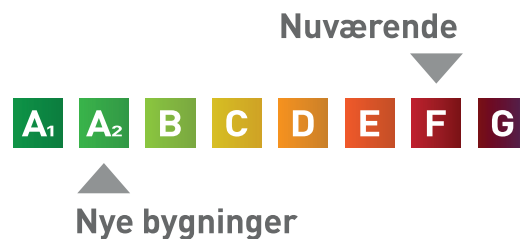
På energimærkningsskalaen vises bygningens nuværende energimærke og energimærket for en ny bygning.

Bygningens energimærke ligger på en skala fra A₁ til G. A₁ repræsenterer lavenergibygninger med et meget lille forbrug, A₂ repræsenterer bygninger der opfylder bygningsreglementets krav til nybyggeri. B til G repræsenterer bygninger med stadig højere energiforbrug.
